**第三采气厂 2019 年桃 2-2 集气站
至乌 1 站集气支线工程竣工
环境保护验收调查表**

碧环检验字（2020）第 039 号

二〇二〇年十一月

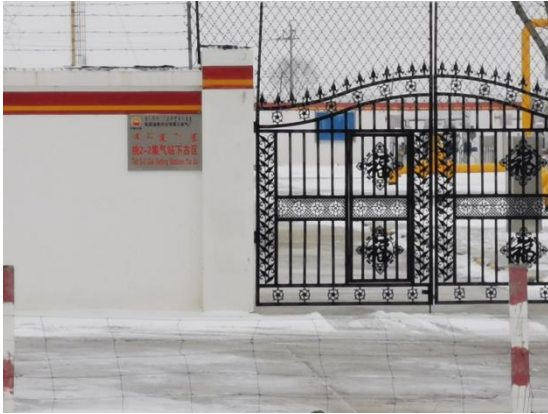
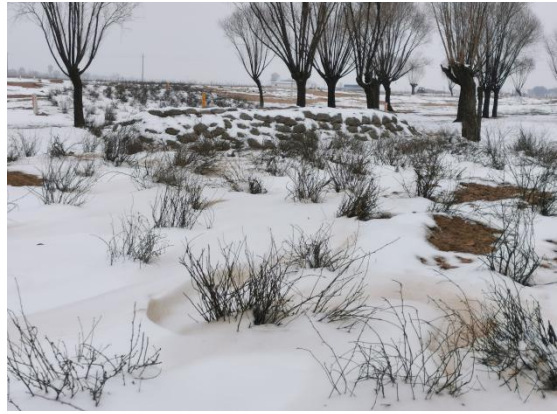
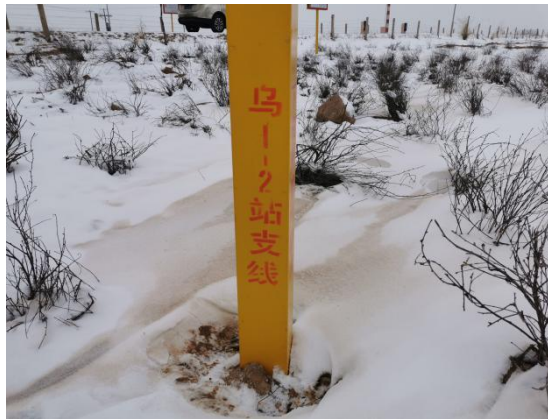
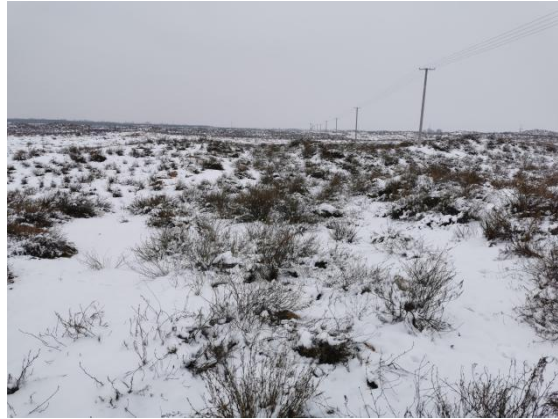
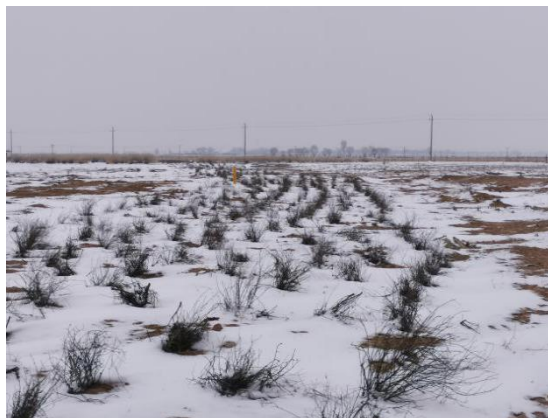
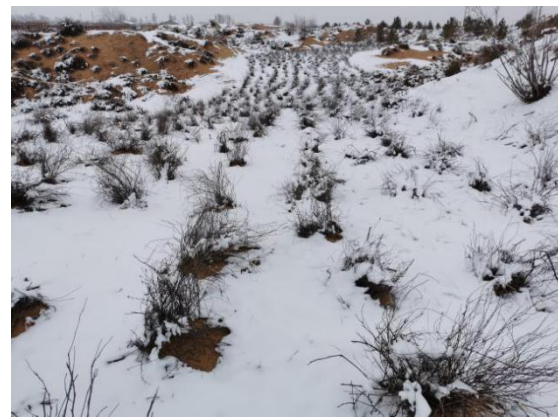
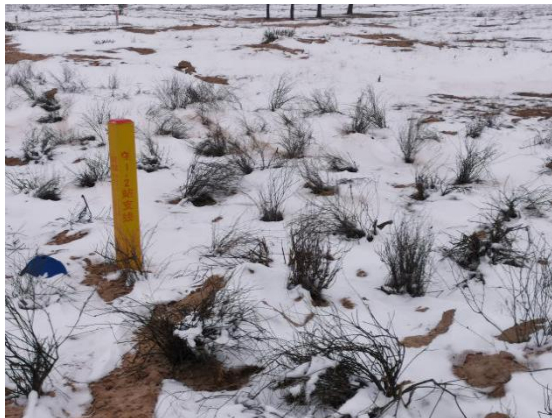
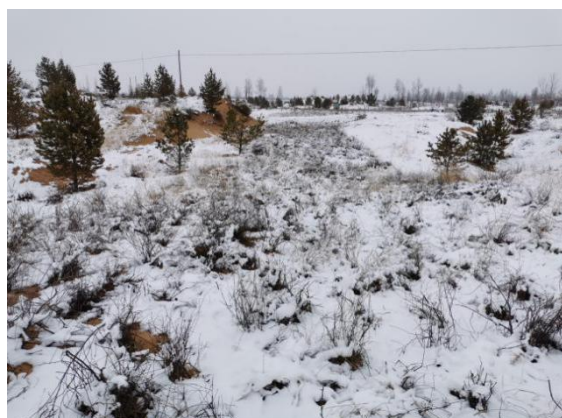
管线植被恢复

项目永久占地面积为 2603m²；管线工程分段施工，施工材料即用即拉，不设堆料场和施工营地，道路均依托附近牧民生活设施及现有道路，不设施工便道等临时工程，临时占地为管线作业带，临时占地均已种植沙蒿为主，临时占地植被恢复面积 75120m²，临时占地植被现已全部恢复。

加强对植被恢复情况调查，对植被成活率较低的区域进行补种，确保植被成活。加快对剩余临时占地的植被恢复进度。
